Kostenvoranschlag - Projektdokumentation

Fassadensanierung (inkl. Rissanierung)
Bezirksgebäude, Ländliweg 2, 5400 Baden

Stadt Baden Immobilien - Ernst Schwarz Projektleiter / 20. Februar 2020

Untersuchungsbericht – Schadenkartierung Verputzflächen mit Rissaufnahme

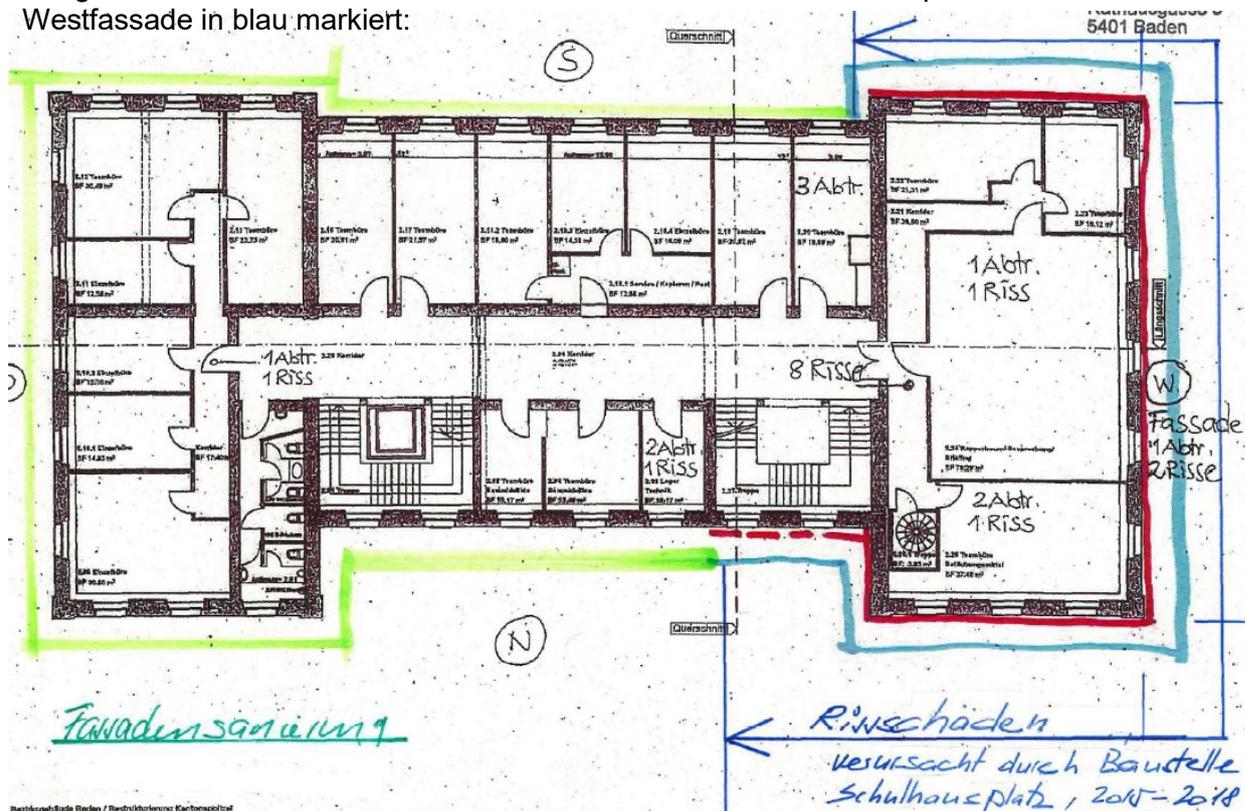
Zwischen 2015 - 2018 wurde der Schulhausplatz Baden komplett umgebaut und neugestaltet. Während den Bauarbeiten entstanden am historischen und empfindlichen Bruchsteinmauerwerk Schäden. Nach einem langen und einem intensiven Rechtsstreit konnten sich beide Parteien, Kanton Aargau – Stadt Baden, auf eine Entschädigungszahlung von CHF 175'000.- einigen (SR-Entscheid 263, 17.06.2019). Die grössten Schäden entstanden am rechten Gebäudeteil, aber hauptsächlich in der Westfassade in blau markiert:

Um Synergien zu nutzen wird die notwendige und alterungsbedingte Fassadensanierung in einer Etappe und zusammen mit der Sanierung der Risschäden geplant und ausgeführt. Um die gesamten Schäden zu ermitteln, mussten verschiedene Abklärungen getroffen werden. Der Umfang von Verputz-, Naturstein-, Zimmer-, Maler-, und Restaurierungsarbeiten wurde im März 2019 ab einer Hebebühne-Skylift im Detail, unter Berücksichtigung der denkmalpflegerischen Aspekte, abgeklärt.

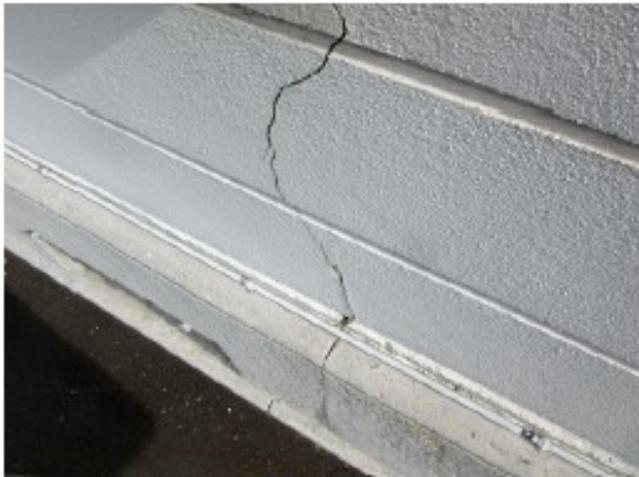
Riss an der Westfassade Sockel

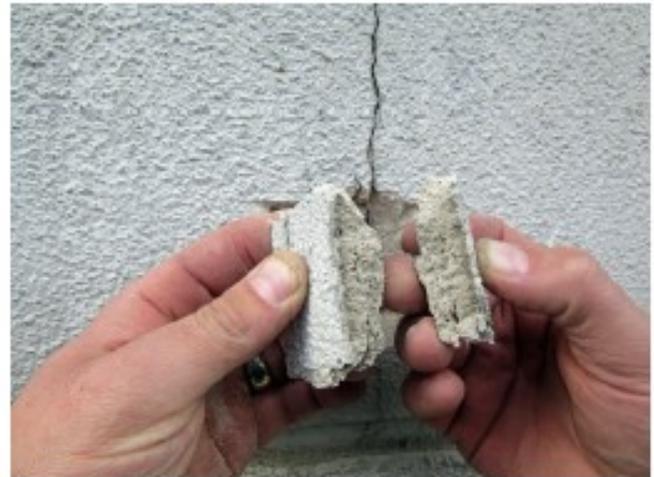
Riss an der Ostfassade EG mit leichten Verschmutzungsspuren an den Rändern. (Probeentnahmestelle 5)

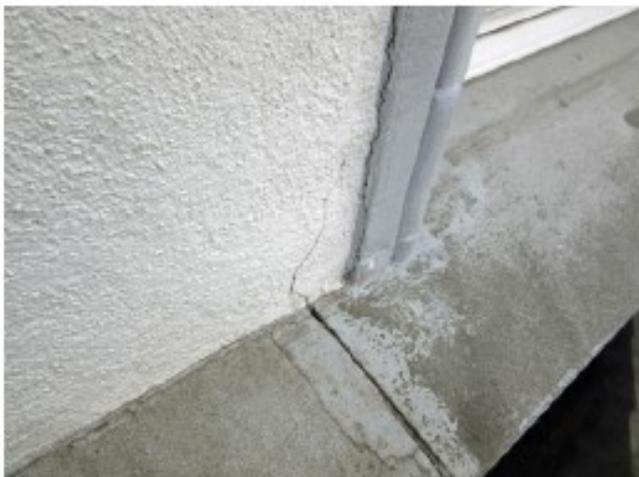
Oft setzen sich Risse dort fort, wo auch ein Materialwechsel vorhanden ist.

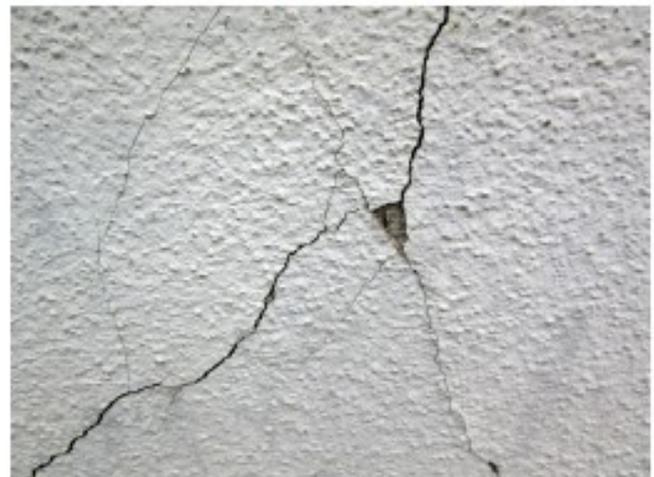
An Positionen, wo Risse sich kreuzen, sind auch bereits erste, kleinflächige Fehlstellen zu beobachten.

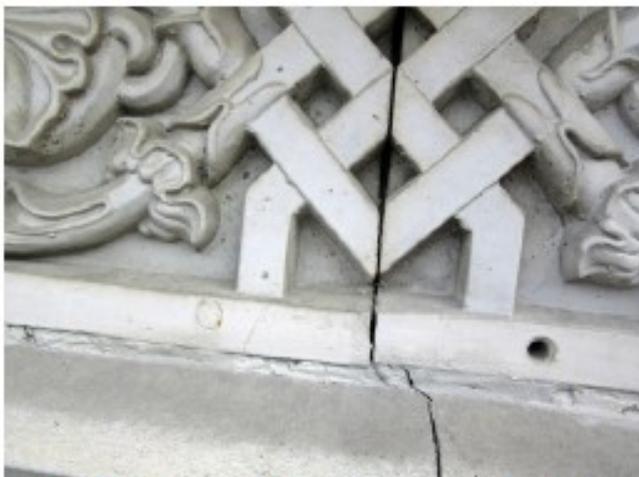
Der Riss läuft in die Fuge des Zierelementes und setzt sich in der Fuge des Bankgurtes fort.

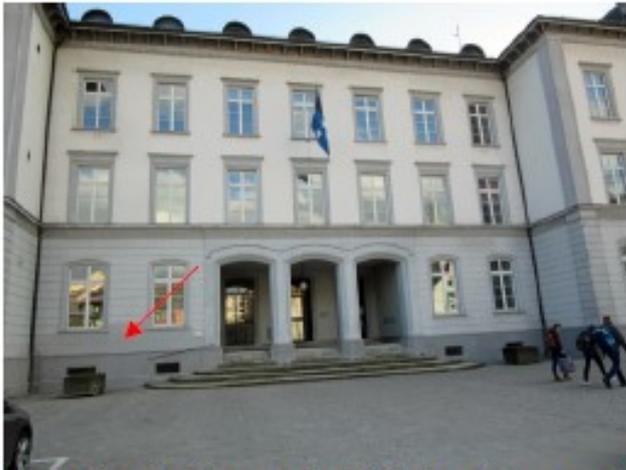
An einzelnen Positionen wurden Anstrichausbesserungen ausgeführt (siehe Pfeil, Nordfassade).

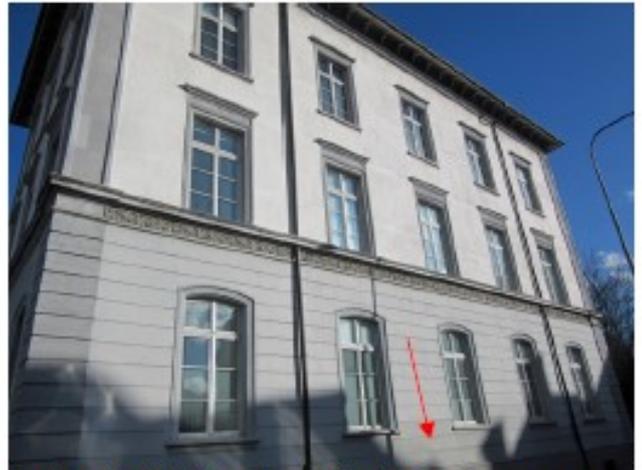
Auch an der Westfassade sind Anstrichausbesserungen erteilich.

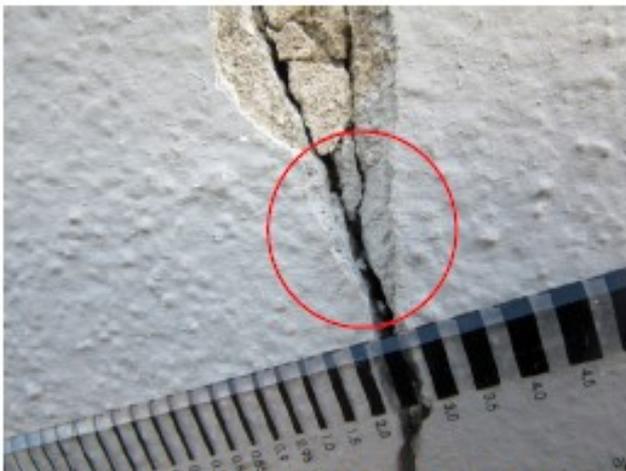
Dieser Riss muss schon vor der Anstrichausbesserung bestanden haben, da der Riss selbst auch partiell Farbe aufweist (Westfassade EG).

Hinweise für eine ungefähre Datierung könnten Belege von ausgeführten Arbeiten sein. An der West- und Nordfassade wurden zum Beispiel ab Boden Anstricharbeiten ausgeführt. An der Westfassade auch im Bereich eines Risses. Dieser Riss weist an seinen Flanken Anstrichüberarbeitungen auf, infolge dessen könnte anhand eines Belegs definiert werden, dass der Riss schon vor den Anstricharbeiten vorhanden war.

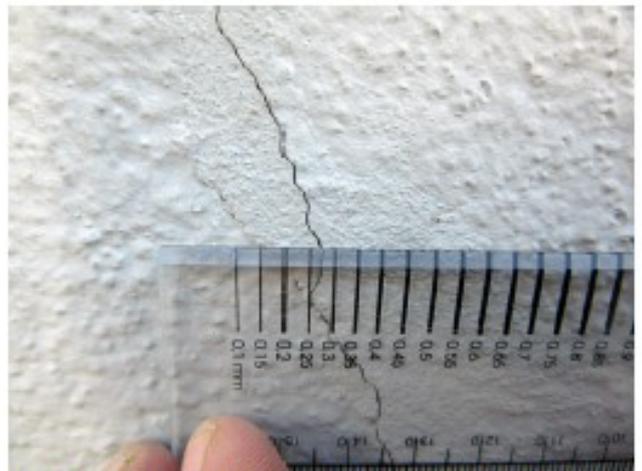
Hier wurde ein Riss bereits zu einem früheren Zeitpunkt mit Mörtel ausgebessert, die Reparaturstelle weist jedoch erneut Rissbildungen auf (Westfassade EG).

Vereinzelt wurden Risse auch mit Mörtel verschlossen, sind aber stellenweise auch schon wieder gerissen. Auch hier könnte anhand von Belegen definiert werden, ob die Risse schon vor dem Ausführen der Arbeiten anzutreffen waren.

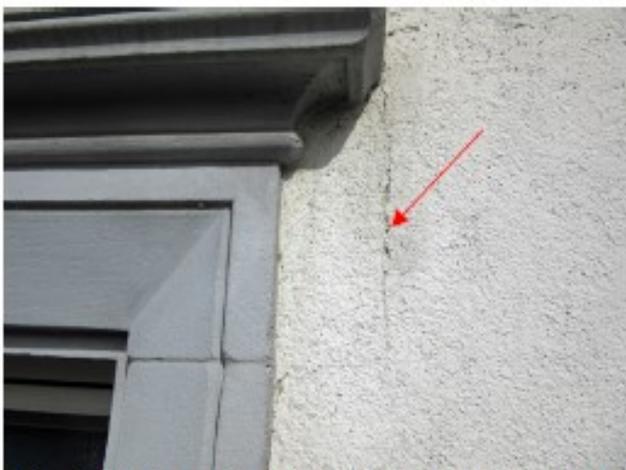
Feine Rissbildung neben Sturz und Verdachung: Es ist anzunehmen, dass die Form des Risses das effektive Ausmass dieser Bauelemente zeigt (Nordfassade 1. OG).

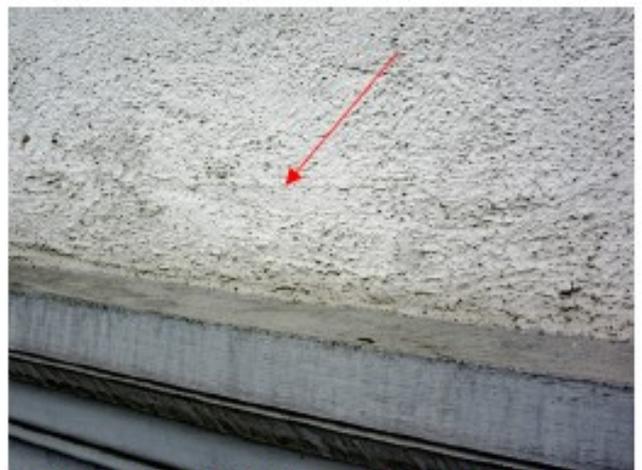
Auch oberhalb der Verdachung sind bei mehreren Fenstereinfassungen solche Risse sichtbar (Nordfassade 1. OG).

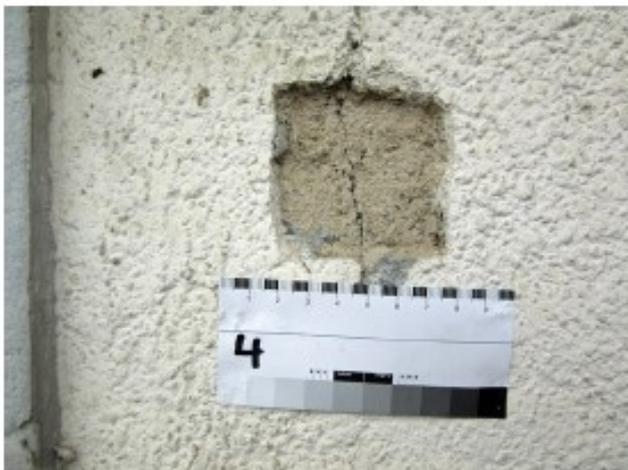
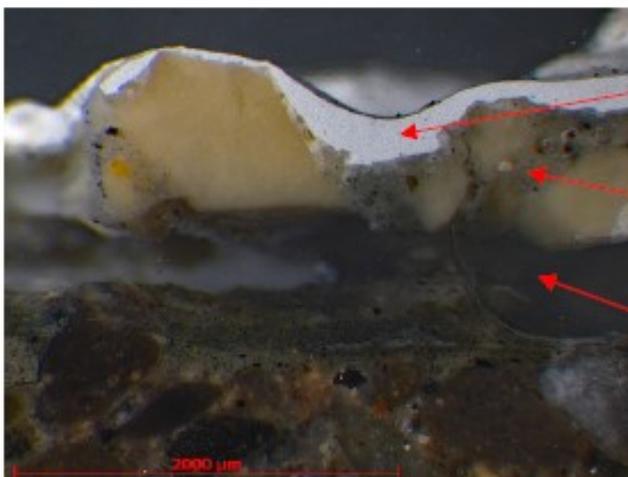
Probeentnahmestelle 4 (

polymerchemisch gebundene Dispersionsfarbe mit Silikonharzanteil

mineralischer Anstrich, tiefgrundkontaminiert

Es ist anzunehmen, dass es sich beim mineralischen Anstrich um eine alte Oberfläche handelt.

An der Ostfassade wurde im Bereich des Fassadenverputzes unter der jetzt sichtbaren polymerchemisch gebundenen Dispersionsfarbe und dem Deckputz eine alte mineralische Oberfläche festgestellt. Dieser mineralische Altanstrich ist jedoch tiefgrundkontaminiert.

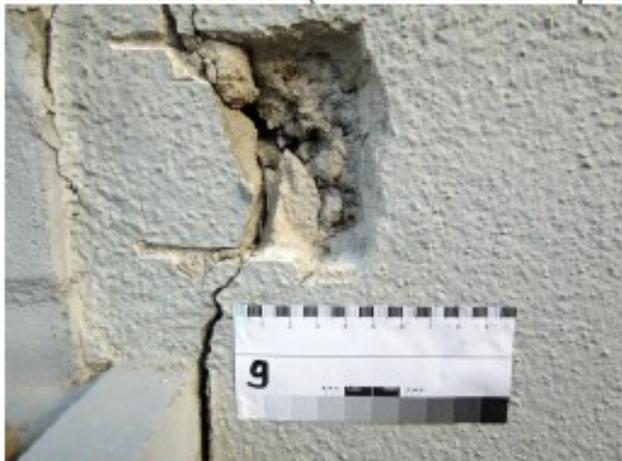
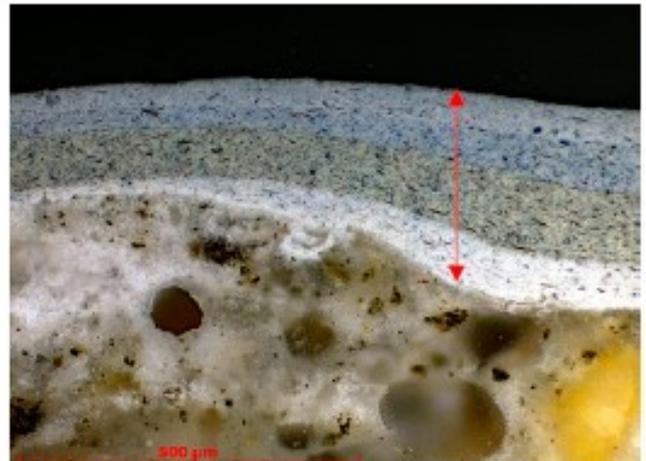
Probeentnahmestelle 9

Anschliff Probe 9
Anstrich: polymerchemisch gebundene Dispersionsfarbe mit Silikonharzanteil

An der Westfassade liegt ein Riss vor, welcher von der Dachuntersicht über die gesamte Fassadenhöhe durch den Sockel bis zum Boden verläuft (siehe Schadenkatasterplan Westfassade). Im Bereich von diesem Riss wurde die Probe 9 entnommen. Bei diesem Riss könnte es sich um einen Setzungsrisse handeln. Darauf deutet hin, dass es sich um den breitesten Riss handelt, welcher festgestellt wurde und die Tatsache, dass dieser Riss über die gesamte Fassadenhöhe verläuft.

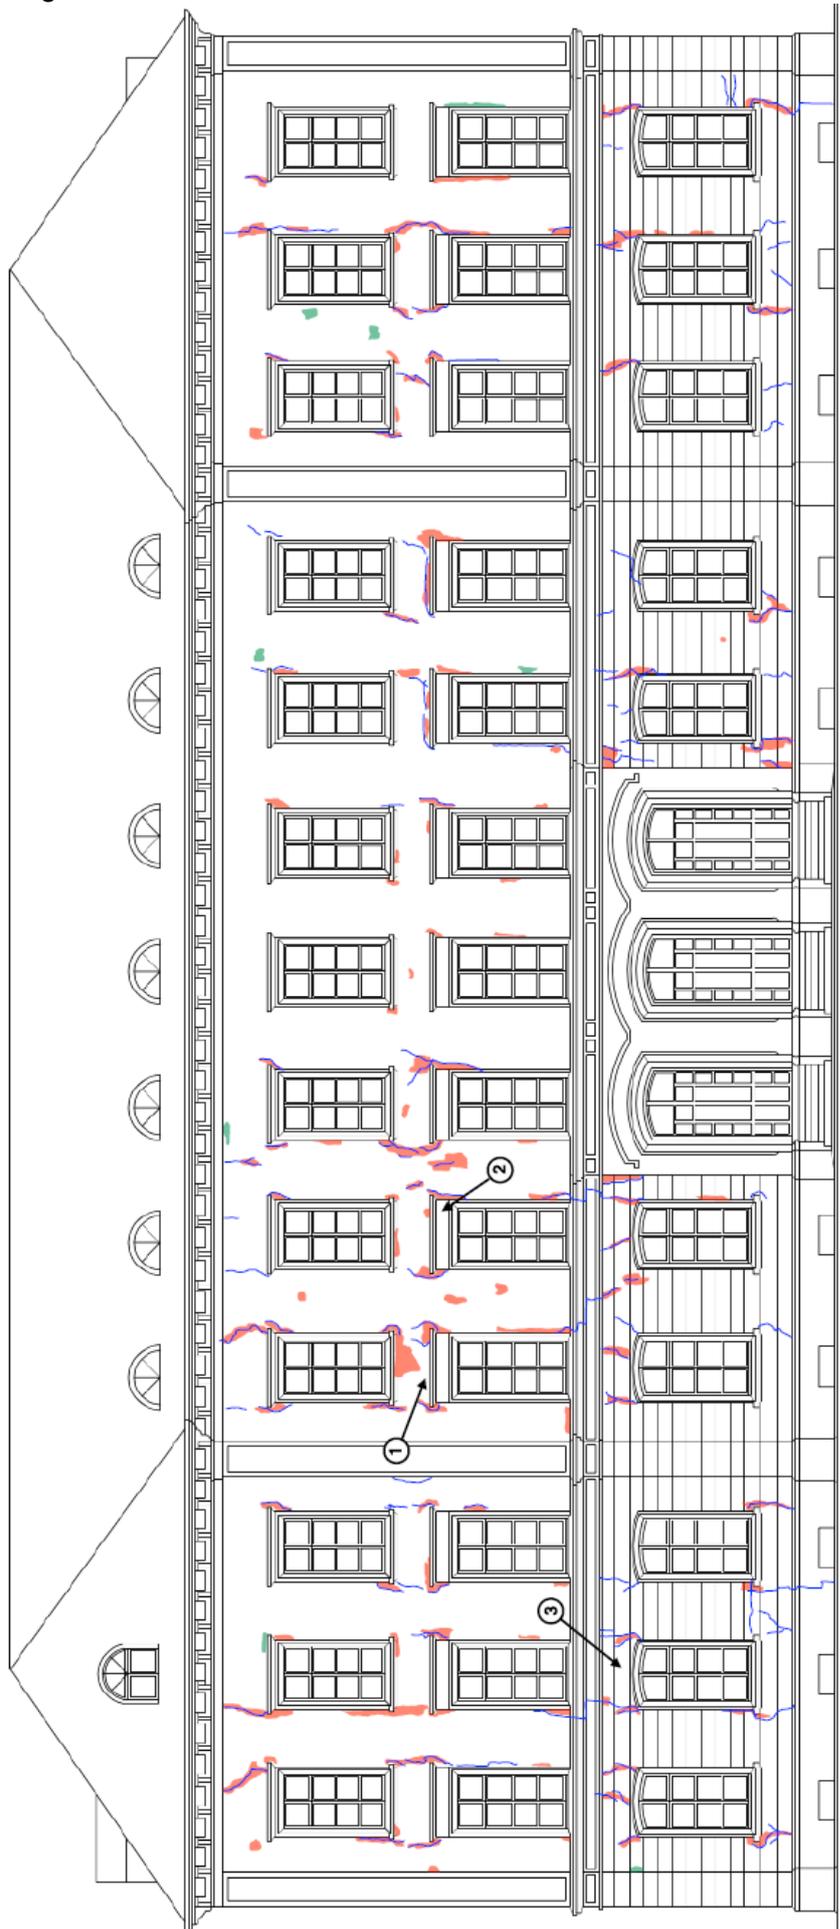
Nordfassade, Schadenkartierung BWS Labor AG

Die an allen Fassadenseiten auftretenden Risse haben bereits zu zahlreichen, meist kleineren, Hohlstellen mit Handlungsbedarf geführt. Diese Hohlstellenbildung steht in einer Korrelation mit der dichten Anstrichüberarbeitung. Sobald über die Risse Meteorwasser in den Verputz gelangen kann, wird durch die dichte Anstrichüberarbeitung die Austrocknung der Feuchtigkeit behindert. Das Hinterlaufen von Feuchtigkeit begünstigt im Winterhalbjahr Verputzschwächungen durch Frostereignisse.

Basierend auf den Untersuchungen und den Unternehmer Richtpreisofferten wird der bestehende Deckputz vollständig entfernt, die grossen Risse und Holstellen werden aufgespitzt und danach verputzt, die kleinen Risse und Holstellen werden injiziert. Anschliessend wird ein passender und gebäudegerechter Kalkverputz aufgetragen. Ob der historische Negativrillenputz oder ein dem heutigen Zustand ähnlichen Deckputz aufgetragen wird, muss mit der aargauischen Denkmalpflege abgesprochen werden. In der Farbigkeit sind unter anderem folgende Arbeiten vorgesehen: Anstrich der Verputzflächen und der Sandstein-Fenstereinfassungen in Keim-Silikatlasur oder ähnlich. Holzteile der bestehenden Kellerfenster und Dachuntersicht erhalten einen neuen Anstrichaufbau in Ölfarbe. Metallteile der bestehenden Kellerfenstergitter und Aussen-geländer erhalten einen neuen Anstrichaufbau in Ölfarbe.
