Baumwick Baumpflege

Römerstrasse 24 Baden AG

Baumbeurteilung nach Roloff  
Visual Tree Assessment (VTA) nach Mattheck

## 1. Fachbeurteilung des Fagus Silvatica( Buche )

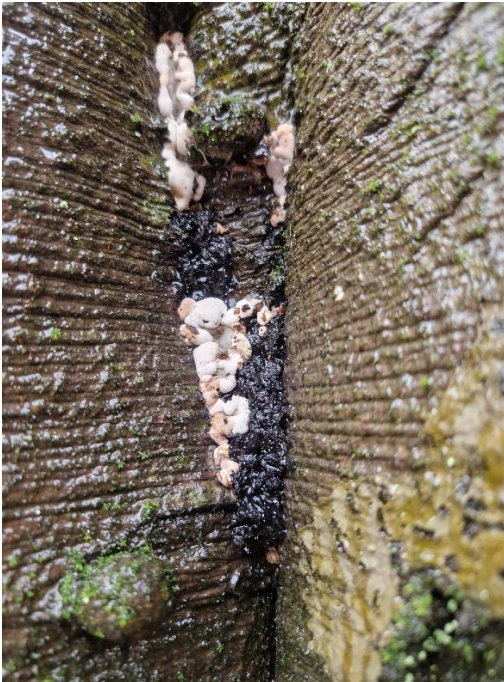
Abb. 1

Stammfuss: Der Stammfuss weist erhebliche Anomalien auf.  
Im Bereich vom Stammfuss zum Stamm wurde Kretzschmaria Deusta festgestellt.  
Kretzschmaria Deusta gehört zu den agressiven Holzzersetzenden Pilzarten.

Ich erkläre die Fällung für zwingend, schon aus dem Grund durch den Befall von Kretzschmaria Deusta. Die vorhandenen sonstigen Anomalien wären kein Grund zur sofortigen Fällung zwecks Verkehrssicherheit. In Kombination durch den Befall von Kretzschmaria Deusta und der Buchenkomplexkrankheit, dem schweren Kronemantel, wird die Fällung meinerseits als zwingend und umgehend auszuführen beurteilt.

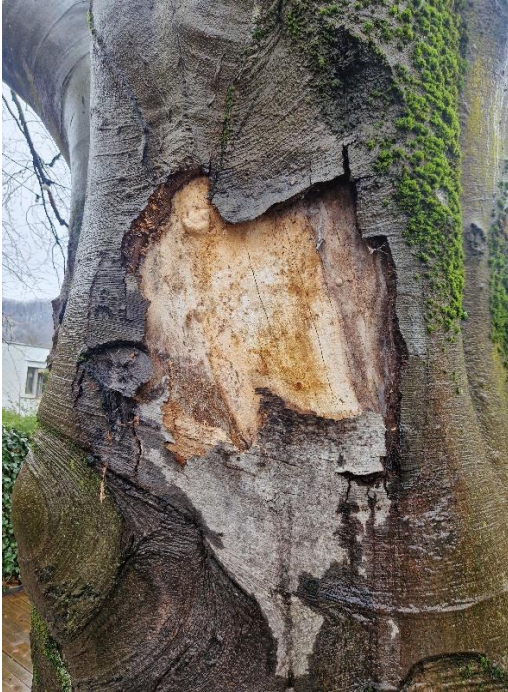
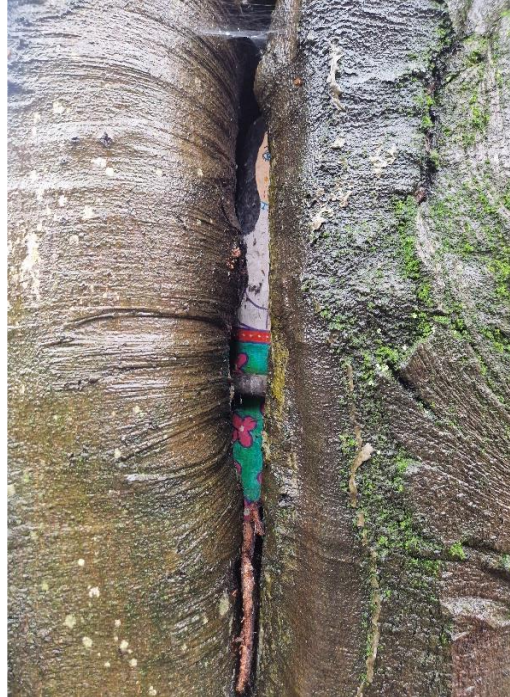
Abb. 2+3

Stamm: Eine Höhlung im Stammbereich ist sichtbar  
Ebenfalls ist die Rinde möglicherweise durch Sonnenbrand geschädigt.  
Im Fachjargon spricht man von einer Buchenkomplexkrankheit.  
Charakteristische Symptome dieser Erkrankung sind Schleimflussflecken, strichförmige Rindennarben und in späteren Stadien fleckenweises Absterben und Ablösen der Rinde, Holzfäule, Pilzfruchtkörper und Befall durch holzbrütende Insekten.

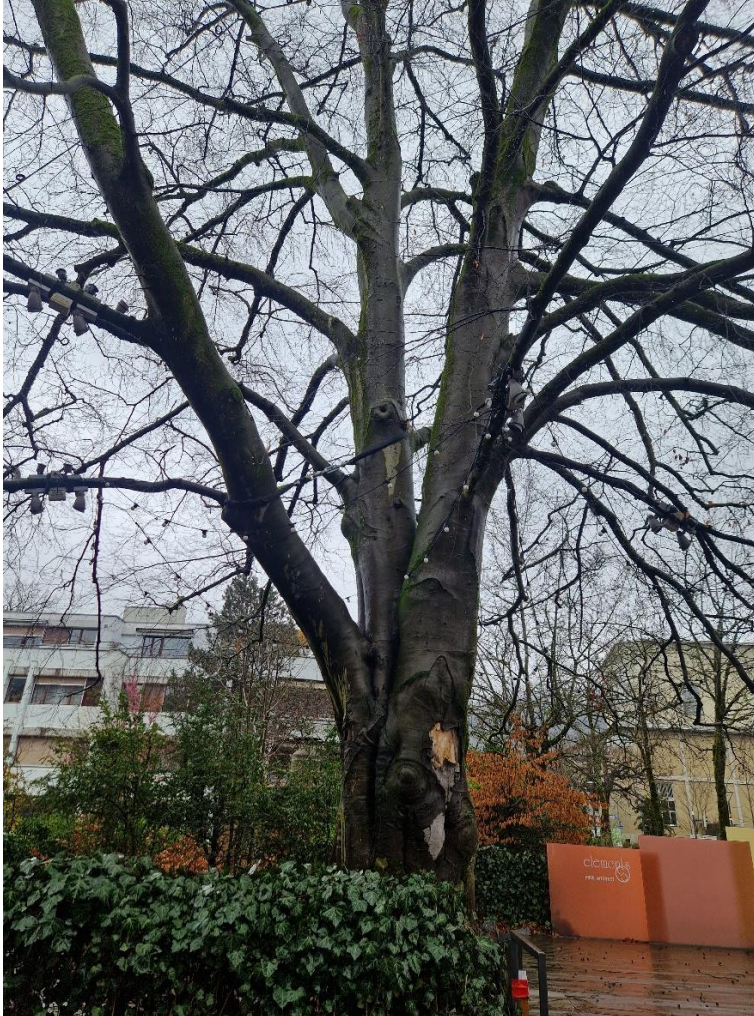
Abb.4

Krone: Der Kronenmantel weist keine sichtbaren Schädigungen auf.  
Der obere Kronenbereich ist durch Kronensicherungen Verkehrssicher.

Vitalitätsbeurteilung Anhand der Kronenstruktur liegt bei 1,5
