# GUTACHTEN BAUSCHADSTOFF-DIAGNOSEN

Hochhaus  
Besichtigen Geschosse: 3  
Grundstücknummer: 1976  
Lägernstrasse 13  
CH-5400 Baden

**BERICHT-  
INFORMATIONEN**

| Diagnose-Typ: | Untersuchung vor Bauarbeiten |

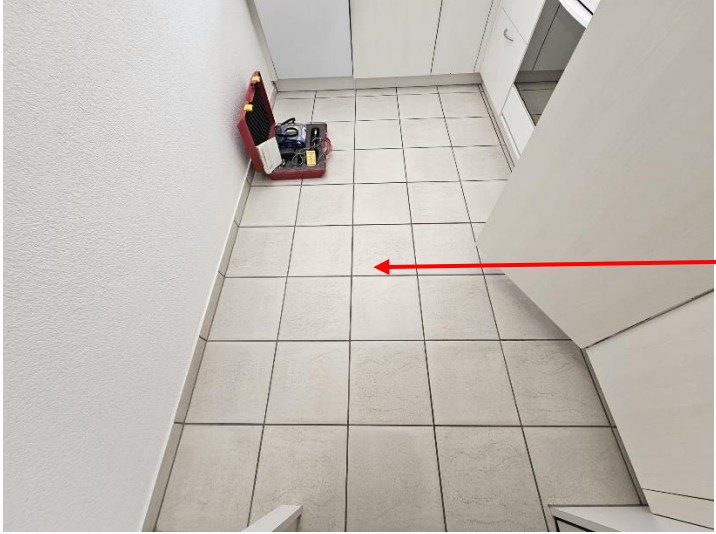
| <b>SANIERUNG:</b> | <b>Grosse Gefährdung:</b> Eine sehr hohe Faserfreisetzung ist zu erwarten. Demontage und Entsorgung dürfen nur durch eine von der Suva anerkannten Asbestsanierungsfirma gemäss EKAS-Richtlinie 6503 «Asbest» vorgenommen werden. |

| EINSTUFUNG DER DRINGLICHKEIT NACH FACH 2981 | | | | | |
|---|---|---|---|---|---|
| <b>DRINGLICHKEIT*</b> | <b>III</b> | Beurteilung des Materials | 1 | Beurteilung der Raumnutzung | C |

| <b>ENTSORGUNG und VERPACKUNG:</b> | Deponie Typ E (VeVa-Code: 17 06 05 S)<br><ul style="list-style-type: none"> <li>Verpackung: Doppelt verpackt (z.B. Kunststofffoliensäcke in einem Big Bag)</li> </ul> |

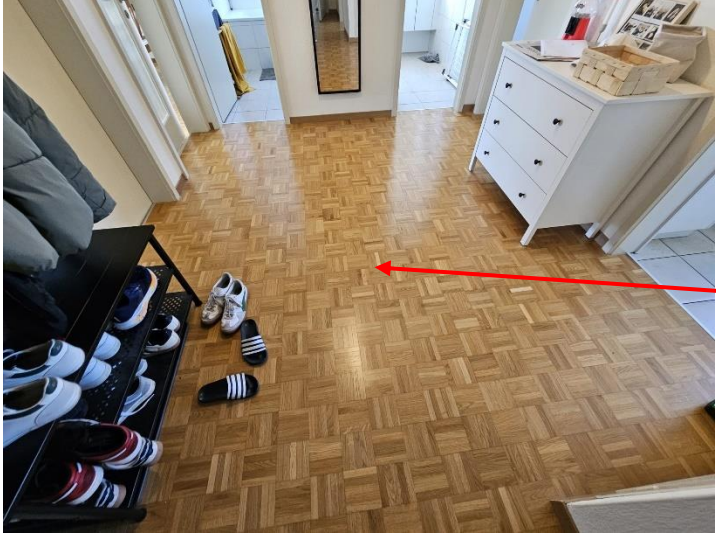
| <b>SANIERUNG:</b> | <b>Erhöhte Gefährdung:</b> Es ist mit einer erhöhten Faserfreisetzung zu rechnen. Die Arbeiten dürfen nur ausgeführt werden, wenn die beschriebenen Schutzmassnahmen getroffen wurden. Die Arbeiten sind gemäss Suva-Factsheet 33031 (Faserzement) |

| EINSTUFUNG DER DRINGLICHKEIT NACH FACH 2981 | | | | | |
|---|---|---|---|---|---|
| <b>DRINGLICHKEIT*</b> | <b>III</b> | Beurteilung des Materials | 1 | Beurteilung der Raumnutzung | C |

| <b>ENTSORGUNG und VERPACKUNG:</b> | Deponie Typ B (VeVa-Code: 17 06 98 nk)<br><ul style="list-style-type: none"> <li>Verpackung: Einfach verpackt (Big Bag)</li> </ul> |
