## Wiederentdeckte Bäder

Bei Leitungsbauarbeiten auf dem Kurplatz wurden 2020 die beiden historischen Bäder freigelegt: das Verenabad und das Freibad. Die gut erhaltenen Badebecken der öffentlichen Bäder gehen auf römische Bassins zurück.

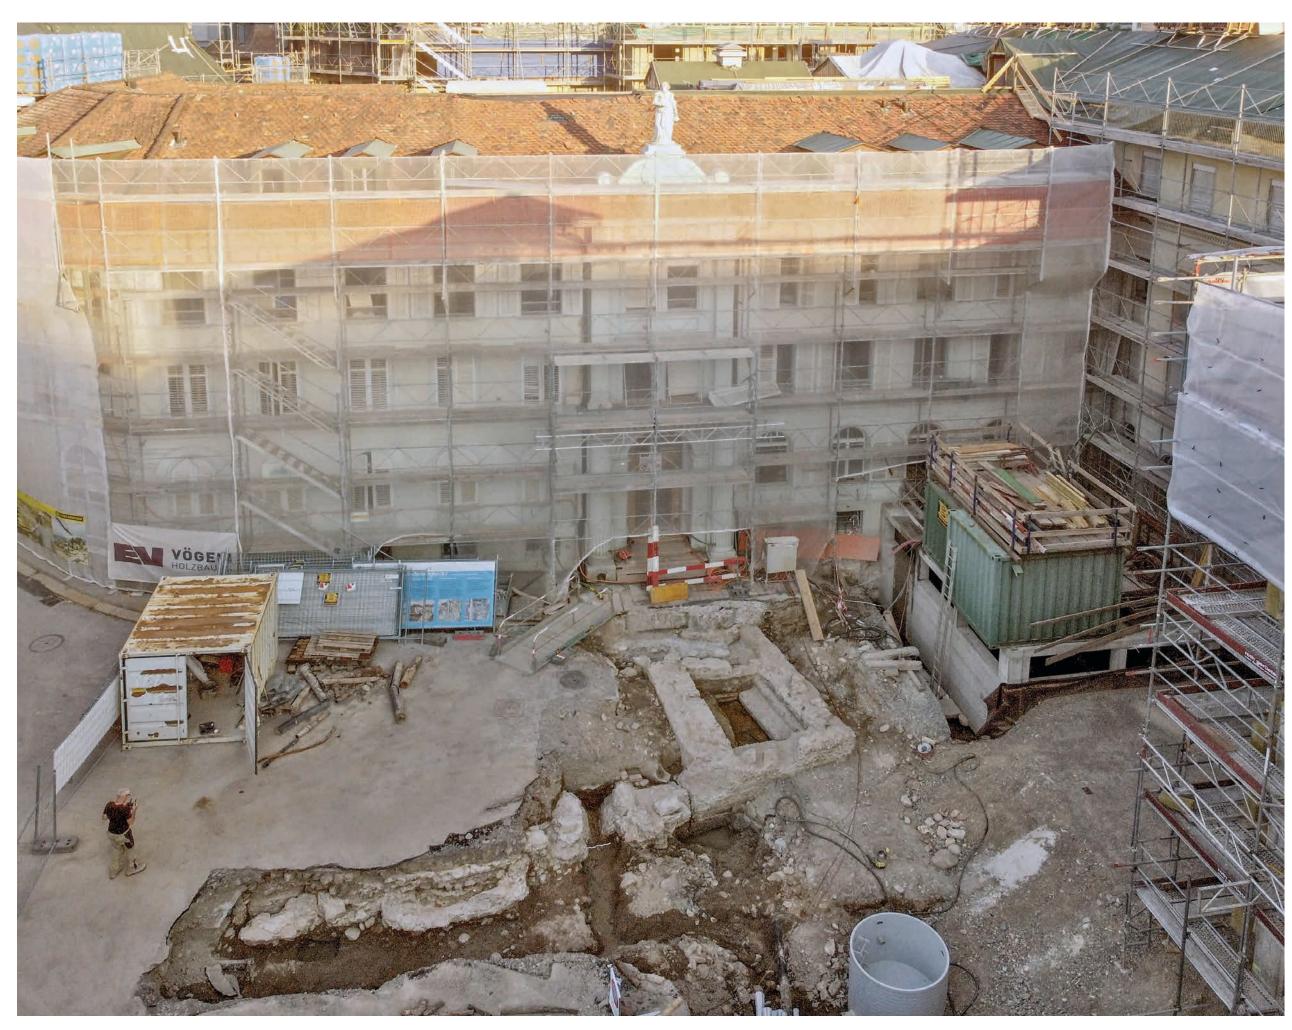
Blick auf den Kurplatz mit dem Verenahof im Hintergrund: Vor dem Eingang in den Verenahof ist in der Baugrube der nordöstliche Abschluss des Verenabades zu sehen.

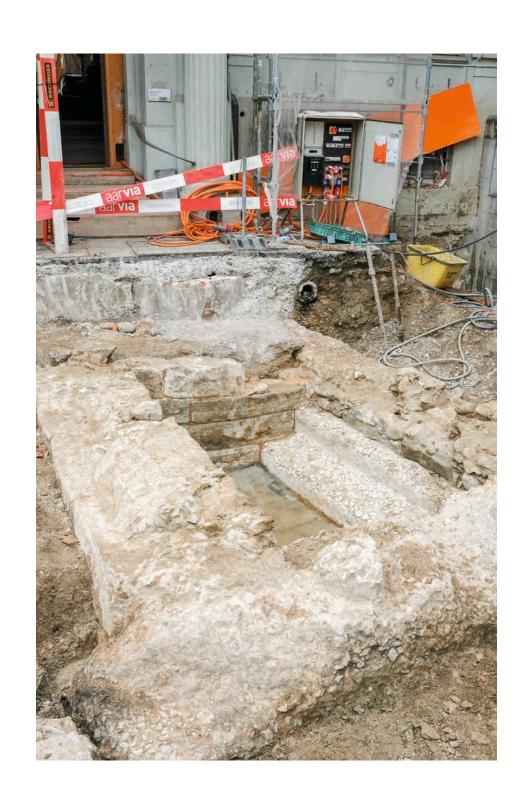
Nordöstliche Ecke des Verenabades: Am Beckenrand sind eine Einstiegsund eine Sitzstufe sichtbar. Das Mauerwerk ist in Kalkmörtel gegossen und oberflächlich mit geschliffenen Kalksteinplättchen verkleidet. Am oberen Bildabschluss schliesst die runde Fassung der Wälderhutquelle an.

Unmittelbar vor dem Verenahof liegt in rund 0,6 m Tiefe die Ruine des mittelalterlichen Verenabades. Im Sommer 2020 wurde die nordöstliche Ecke des Beckens inklusive einer Einstiegsstufe und dem Bassinboden freigelegt.

Die Bauweise deutet an, dass es sich um ein wiederverwendetes römisches Badebassin von herausragender baulicher Qualität handelt. Dank verschiedener Um- und Einbauten wurde es bis zur Aufgabe des Verenabades 1840 benutzt.

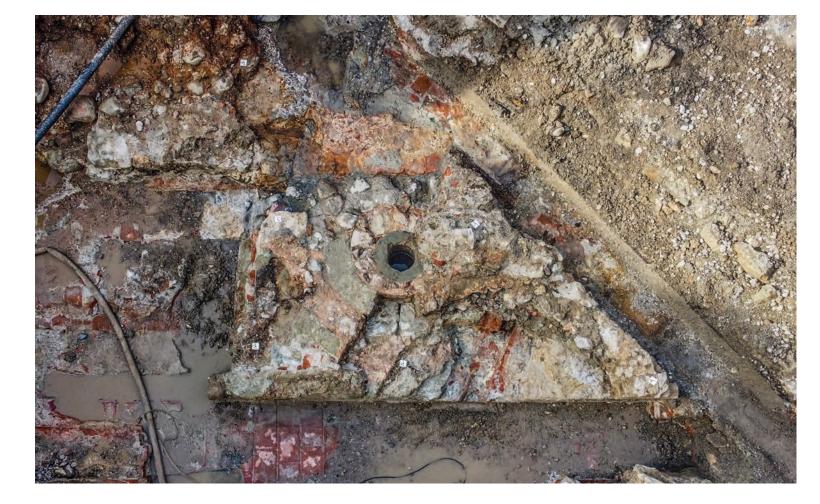
Detail des Bereiches nördlich des Freibades: Sichtbar sind Reste einer römischen Brunnenanlage. Das Wasserrohr gehört zu einer Quellfassung, aus der das Wasser in ein umliegendes Becken aufstieg. Um das Wasserrohr verlaufen konzentrische Ringe aus graugrünem Sand- und Muschelkalkstein sowie rosa Terrazzomörtel. Sie dienten neben der Abdichtung auch als Verzierung.
