Kostenvoranschlag - Projektdokumentation

Fassadensanierung (inkl. Rissanierung)
Bezirksgebäude, Ländliweg 2, 5400 Baden

Stadt Baden Immobilien - Ernst Schwarz Projektleiter / 20. Februar 2020

Untersuchungsbericht – Schadenkartierung Verputzflächen mit Rissaufnahme

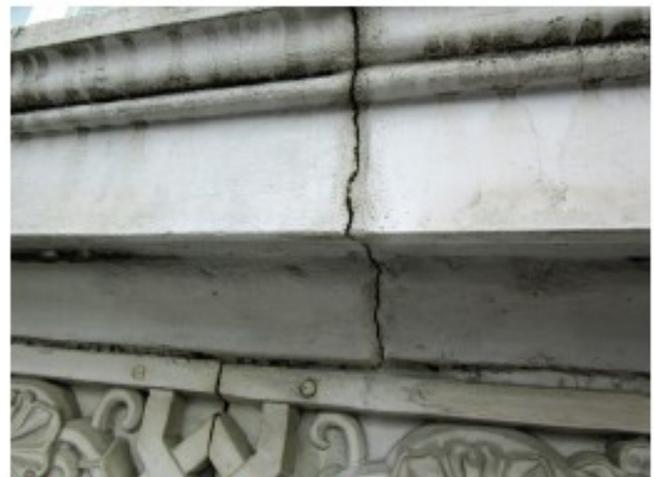
Der Riss läuft in die Fuge des Zierelementes und setzt sich in der Fuge des Bankgurtes fort.

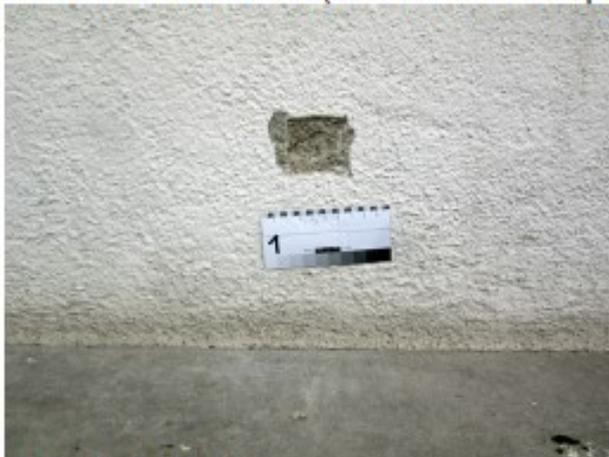
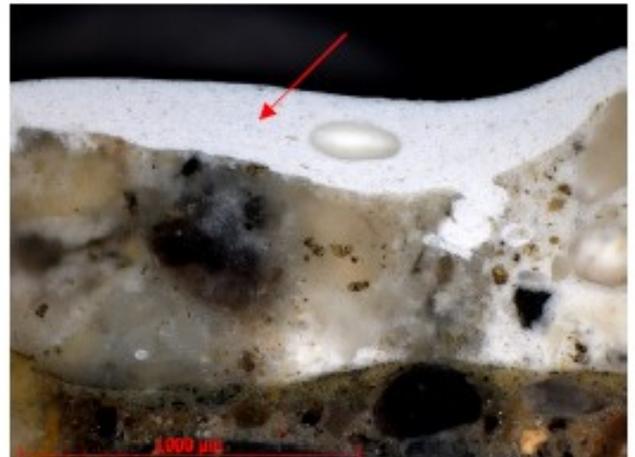
Probe 1 / Nordfassade 1 OG (Anstrich Fassadenverputz)

Anstrich: polymerchemisch gebundene Dispersionsfarbe mit Silikonharzanteil

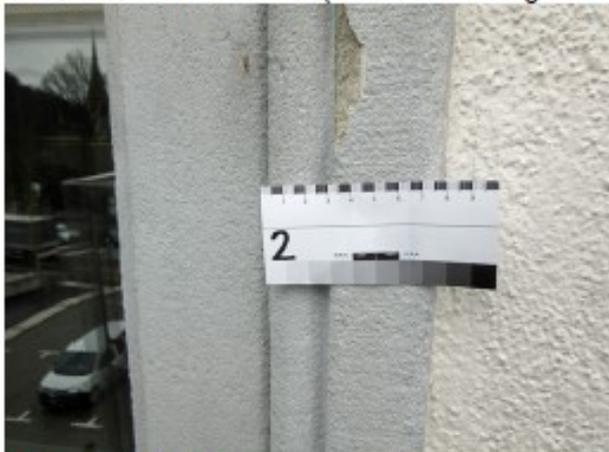
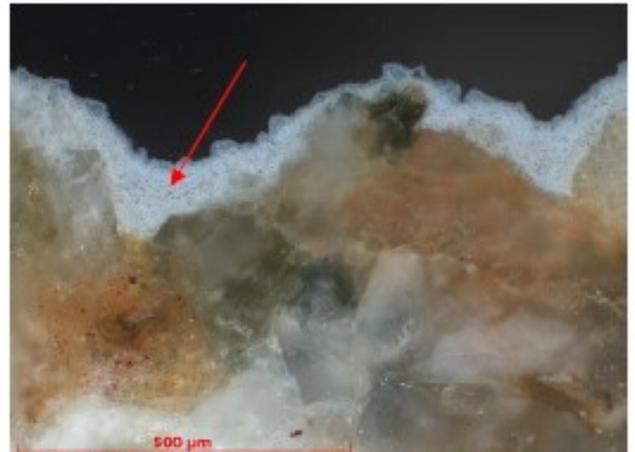
Probe 2 / Nordfassade 1 OG (Anstrich Fenstergewände)

Anstrich: polymerchemisch gebundene Dispersionsfarbe.

Die Sandsteinoberfläche ist hydrophob.

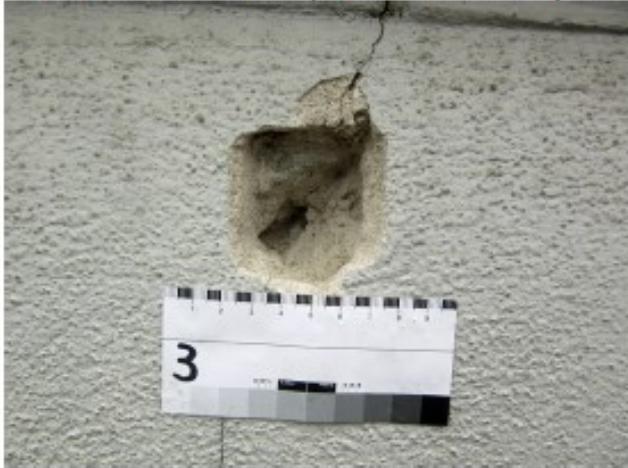
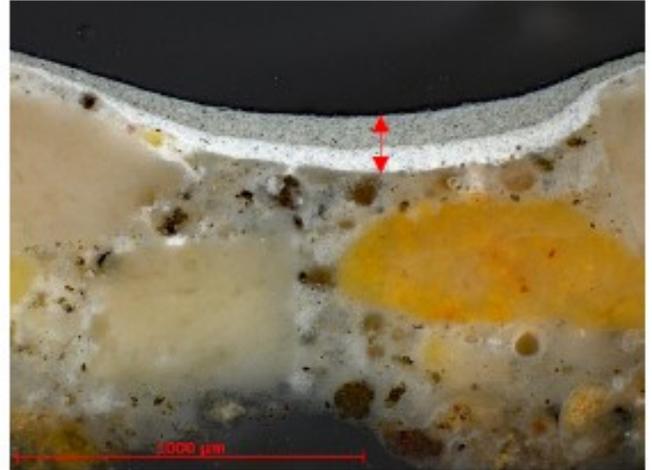
Probe 3 / Nordfassade EG (Anstrich Bossenverputz)

Anstrich: polymerchemisch gebundene Dispersionsfarbe mit Silikonharzanteil

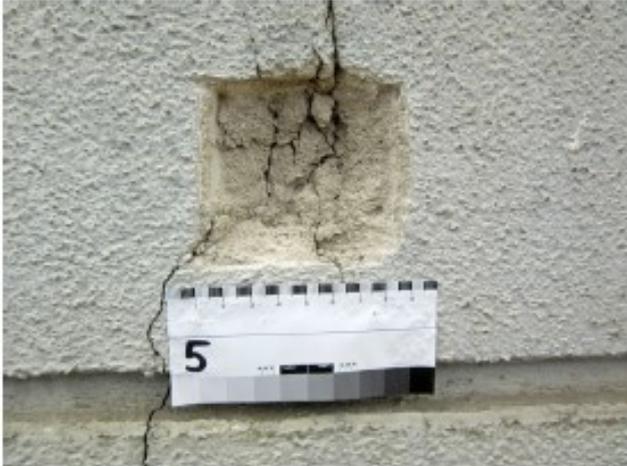
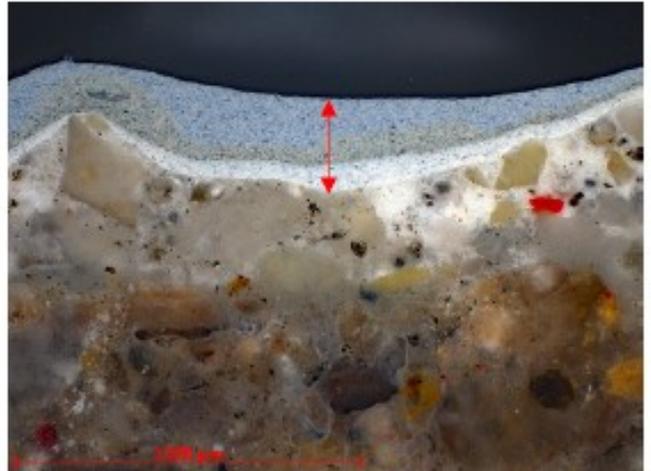
Probe 5 / Ostfassade EG (Anstrich Bossenverputz)

Riss an der Ostfassade EG mit leichten Verschmutzungsspuren an den Rändern. (Probeentnahmestelle 5)

Anstrich: polymerchemisch gebundene Dispersionsfarbe mit Silikonharzanteil

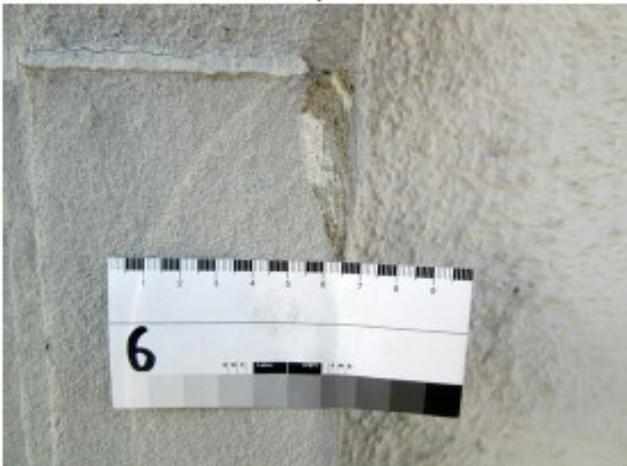
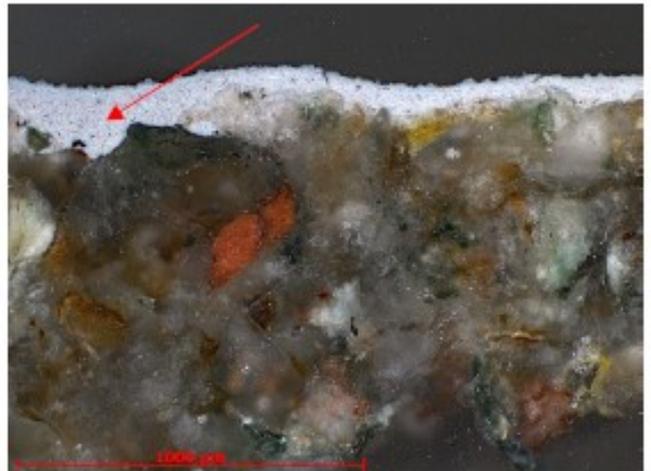
Probe 6 / Ostfassade 1 OG (Anstrich Ecklisene)

Anstrich: polymerchemisch gebundene Dispersionsfarbe.

Die Sandsteinoberfläche ist hydrophob.

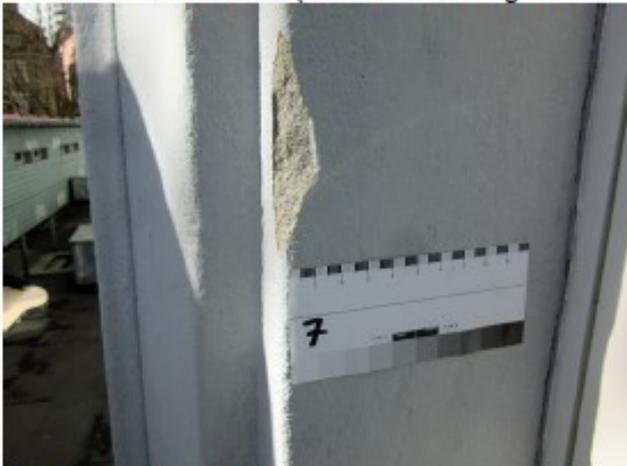
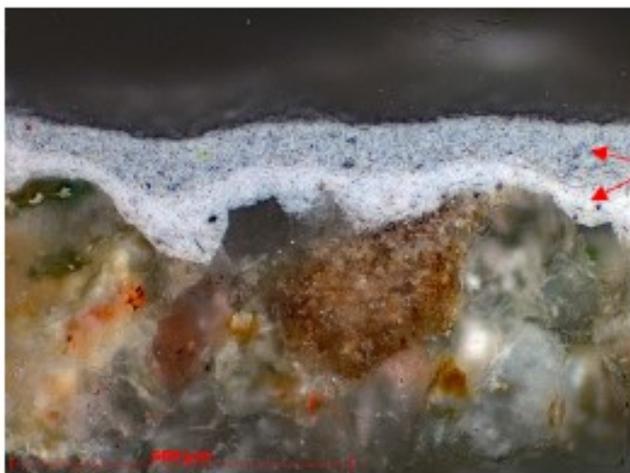
Probe 7 / Südfassade EG (Anstrich Fenstergewände)

polymerchemisch gebundene Dispersionsfarbe

Die Sandsteinoberfläche ist hydrophob.

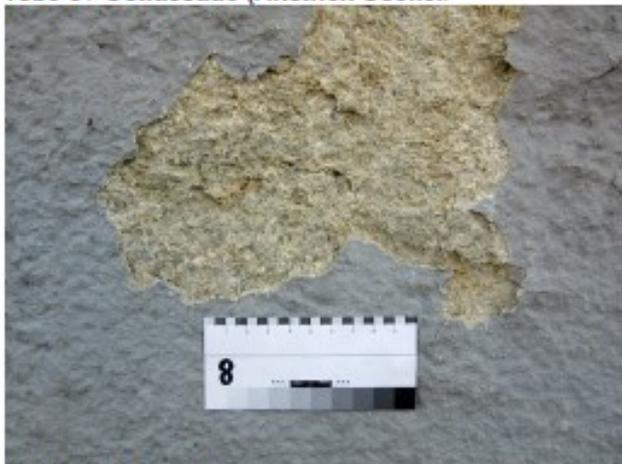
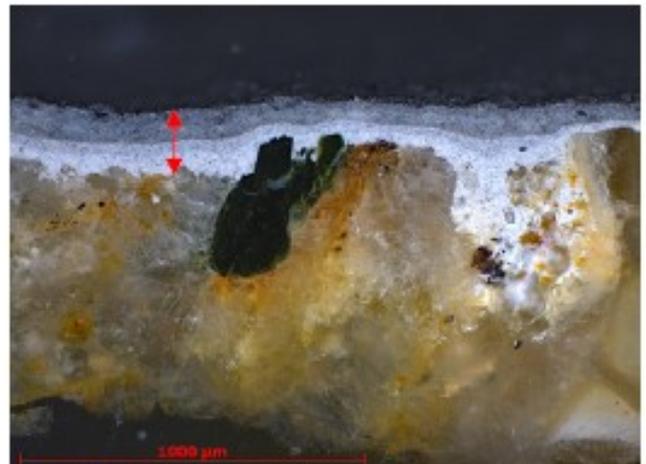
Probe 8 / Ostfassade (Anstrich Sockel)

Anschliff Probe 8
Anstrich: Organsilikatfarbe

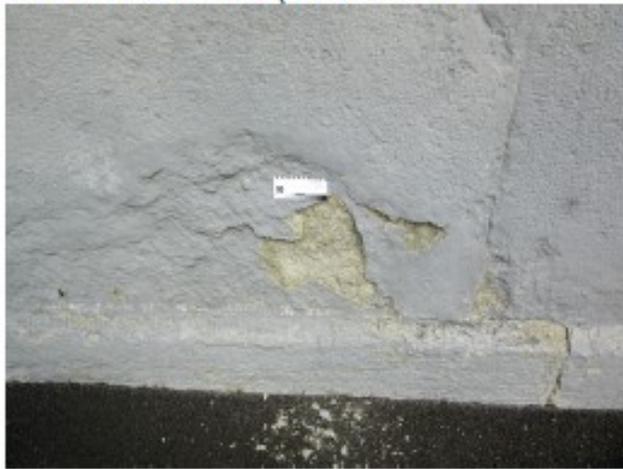
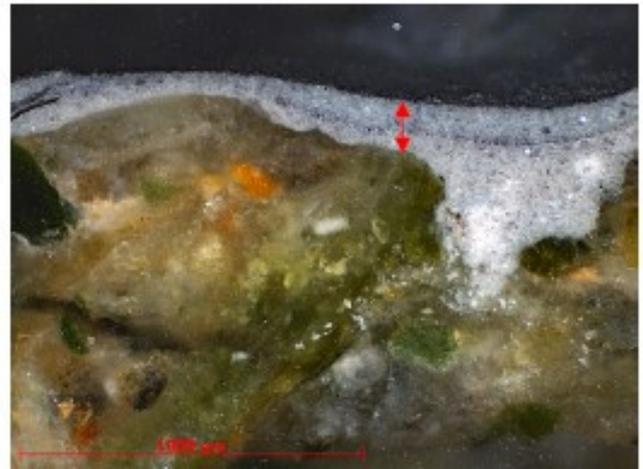
Probe 10 / Westfassade (Anstrich Sockel)

Anschliff Probe 10
Anstrich: Organsilikatfarbe
