MACHBARKEITSSTUDIE KRONENGASSE 37 + 45

21. JULI 2025 / 05.MAI.2026

AUSZUG VORENTSCHEIDSGESUCH

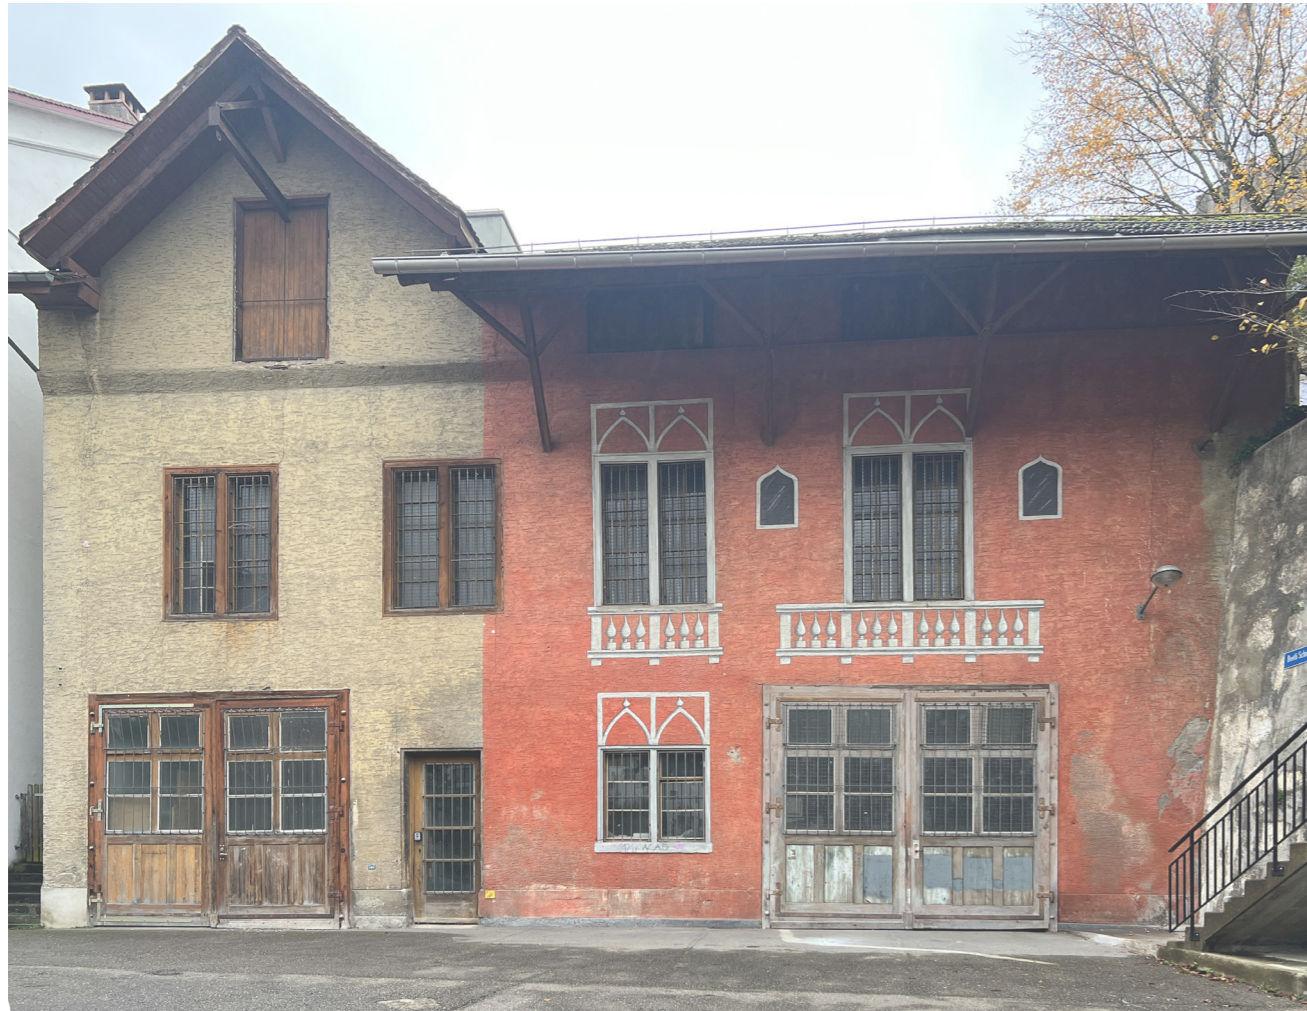
Ostfassade, Kronengasse 37 „Ferrogebäude“

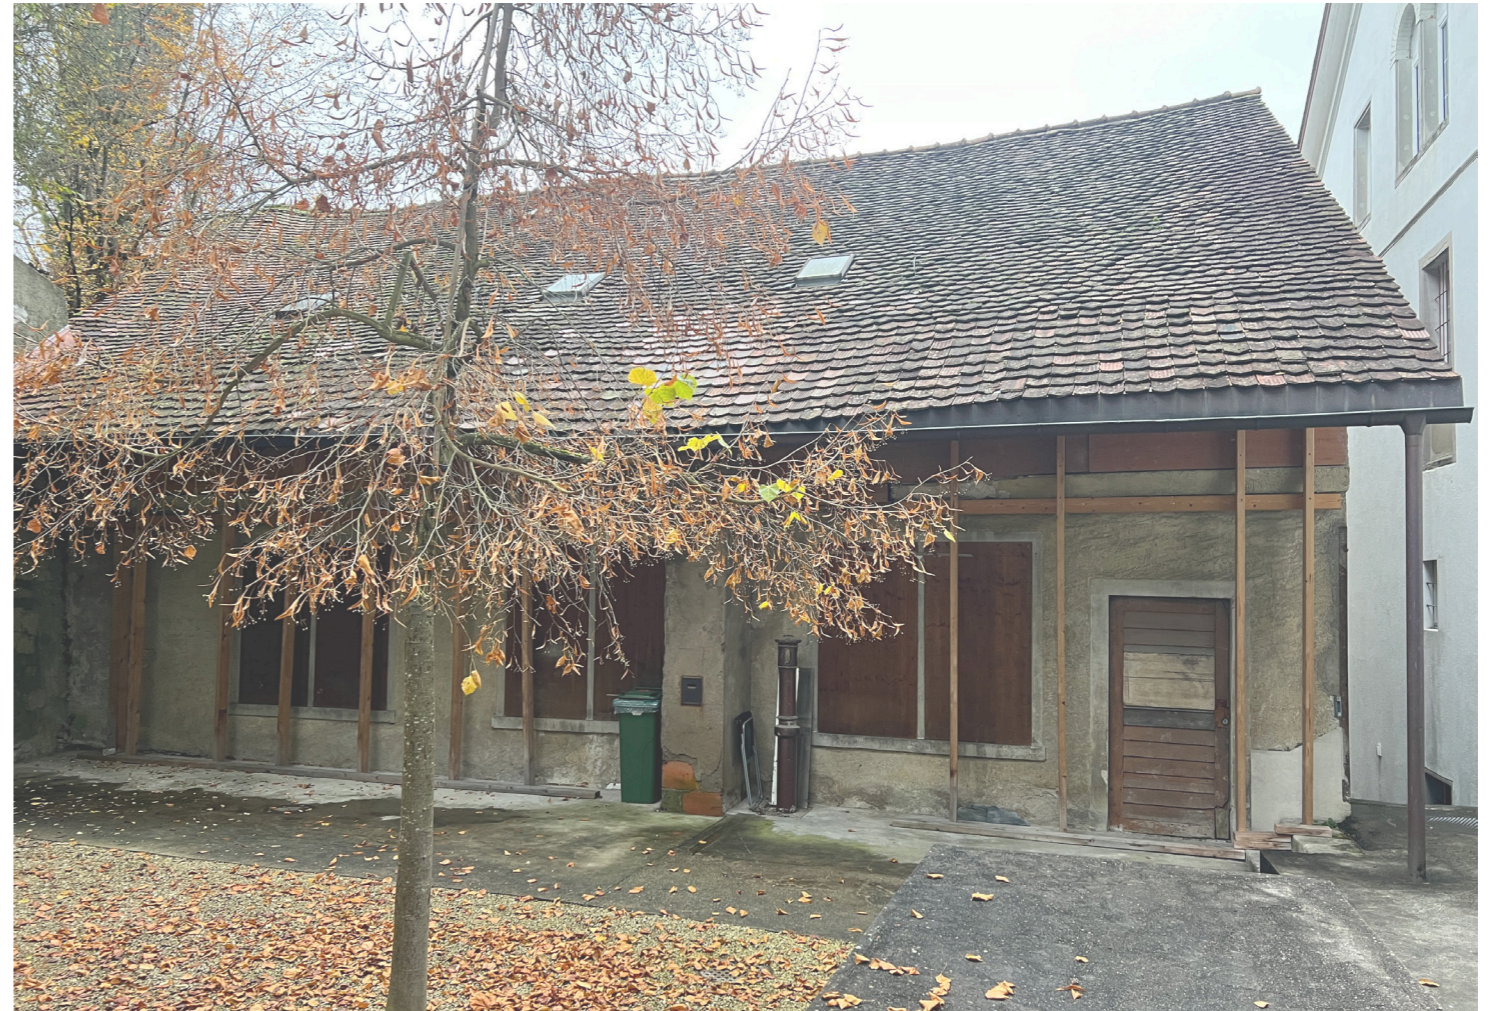
Westfassade, Ferrogebäude

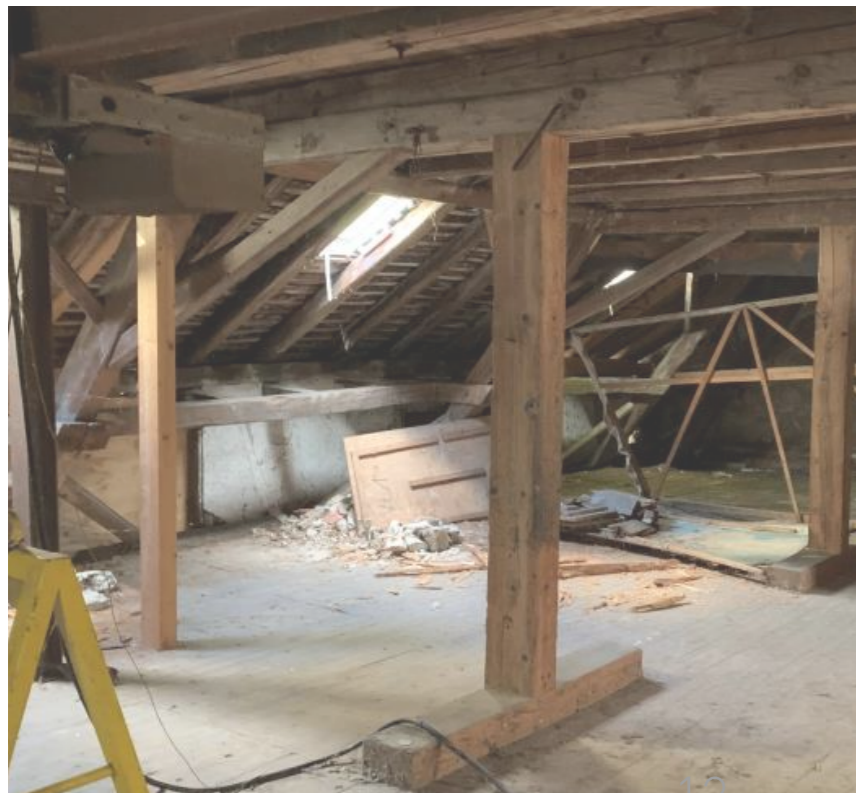
Dachstock, Ferrogebäude

Die zentrale Stützen- und Unterzugstruktur ist für die Gesamtstabilität wesentlich und weitgehend intakt. In den oberen Geschossen sind jedoch die schlanken Riegelwände und einzelne Holzbauteile konstruktiv schwach ausgebildet; es bestehen Risse und Verformungen, die eine statische Ertüchtigung notwendig machen. Gleiches gilt für die geschädigten Dachbinder und die westseitige Kniestockwand, die infolge von Undichtigkeiten Feuchteschäden aufweist. Diese Bereiche sind zu reparieren, wobei der grundsätzliche Aufbau erhalten bleiben kann.

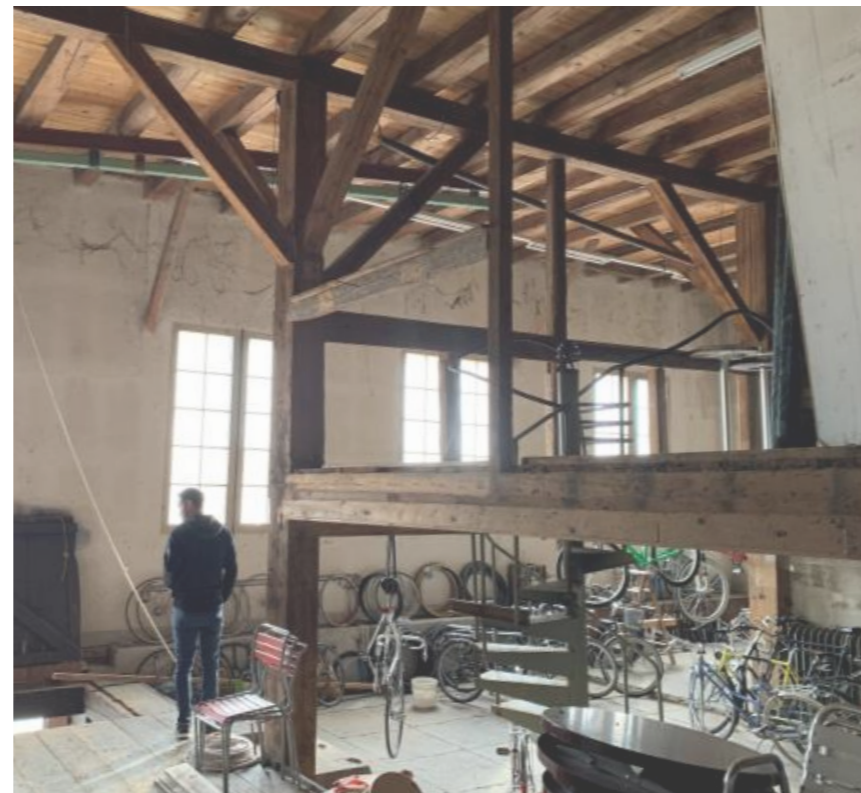
1. Obergeschoss, Ferrogebäude

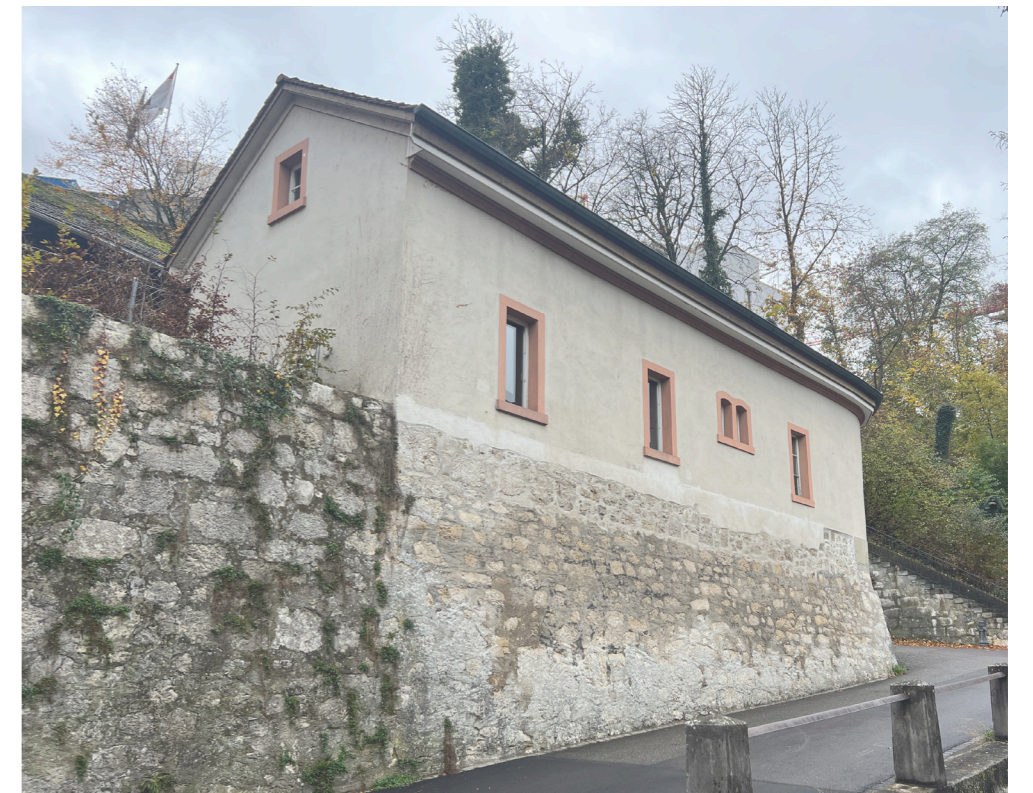
Süd- und Ostfassade, Kronengasse 45 „Rundbau“

Der Rundbau besteht aus einem Regelgeschoss und einem Dachraum. Die Decken und der Dachstuhl sind in Holzbauweise erstellt, die Wände teils in Bruchsteinmauerwerk, teils als Riegelbau ausgeführt. Der südliche Gebäudeteil und die östliche Aussenwand stehen auf einer Stützmauer. Die Foundation erscheint flach.

Das Bruchsteinmauerwerk weist nur kleinere, unkritische Risse auf. Die Riegelwände sind jedoch in schlechterem Zustand, einzelne Wandabschnitte wurden bereits ersetzt. Besonders an der Südwand sind Risse und Setzungen sichtbar. Eine vertiefte Prüfung dieser Bauteile ist erforderlich. Je nach Ergebnis sind Teilabbrüche und Wiederaufbau nötig. Die Foundation an der Süd- und Westseite sollte mittels Sondagen untersucht und bei Bedarf ertüchtigt werden.
