Umgebungsgestaltung Kirchplatz, Baden

Analyse | Blickachsen

Konzept | Agnesen-Spital

Inhalt
Konzept Kirchplatz Baden

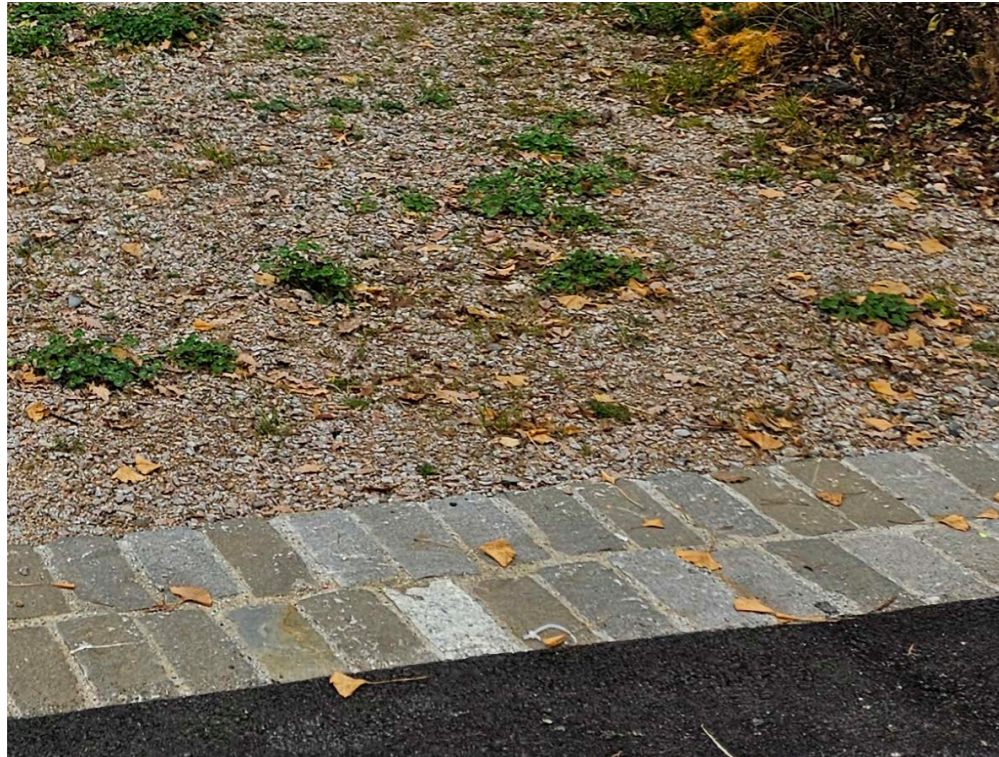
Bundsteinreihe zeichnet die Aussenmauer des Agnesespitals nach

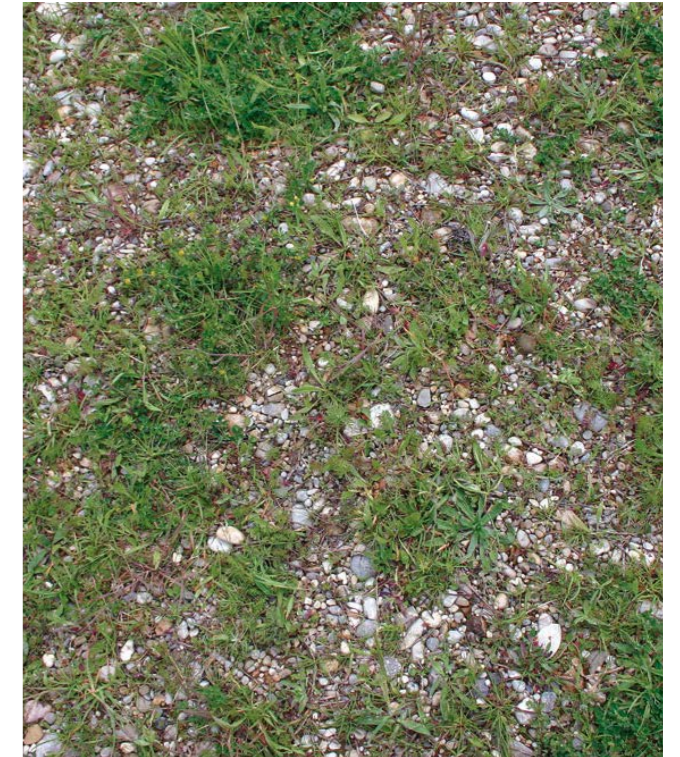
Schotterrasenfläche

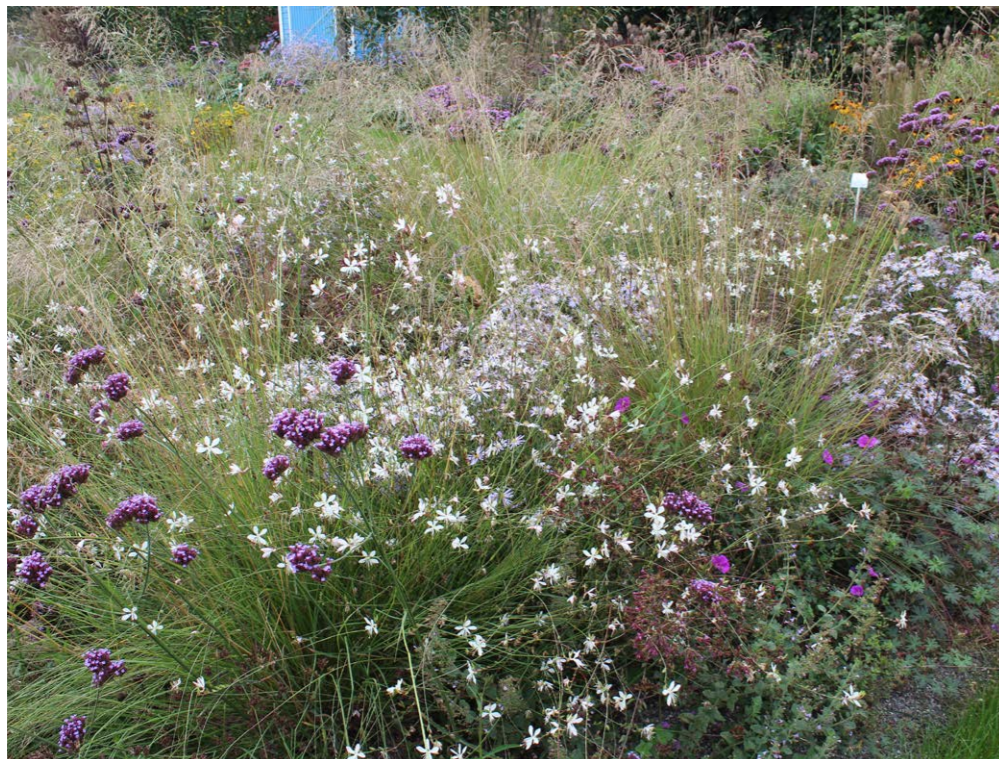
Staudenmischung

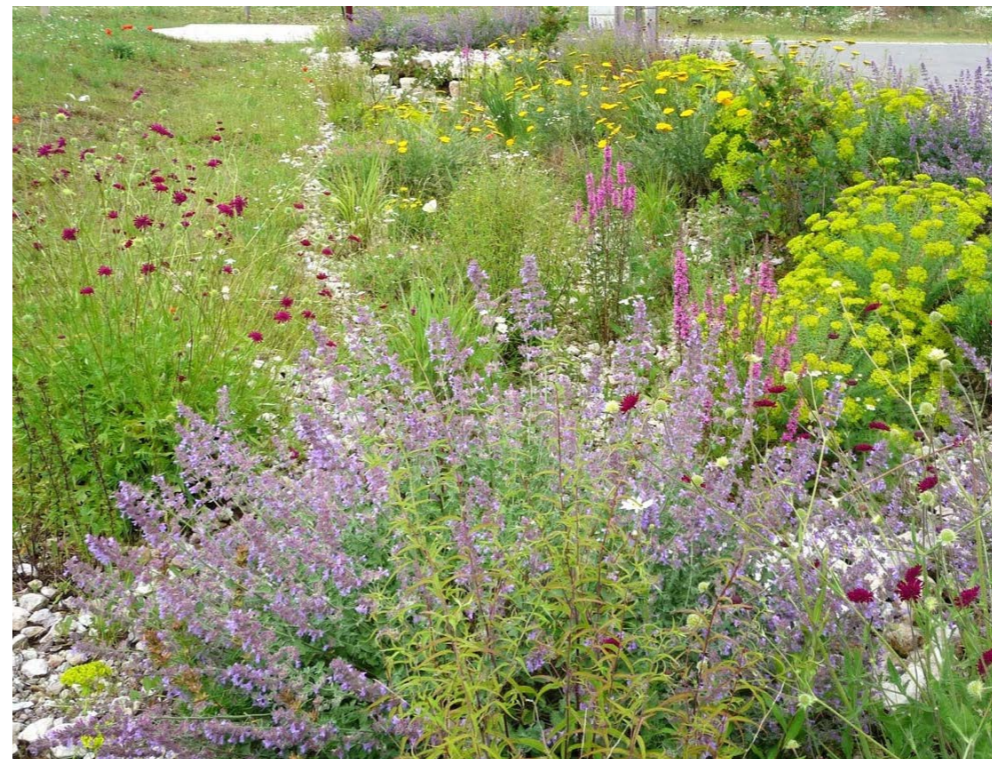
Bepflanzte Sickermulde

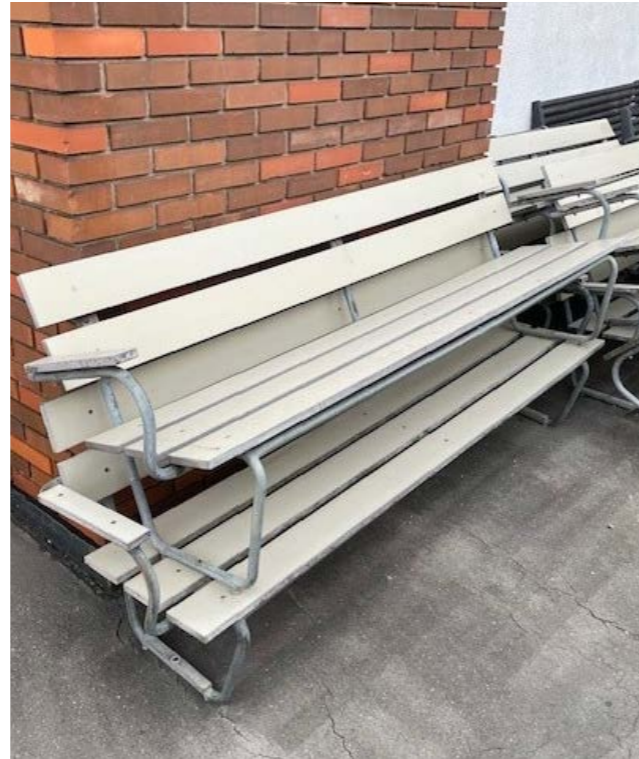
Sitzbank aus Bestand

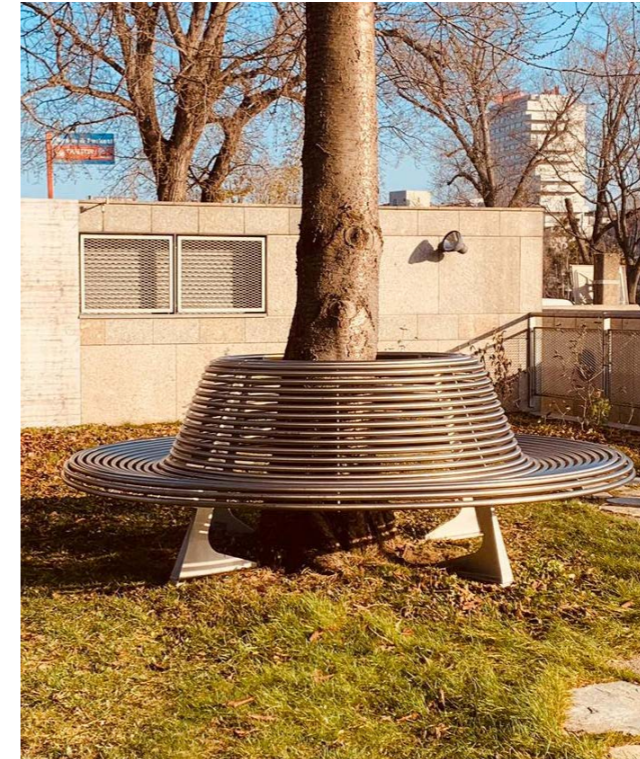
Rundbank aus Bestand

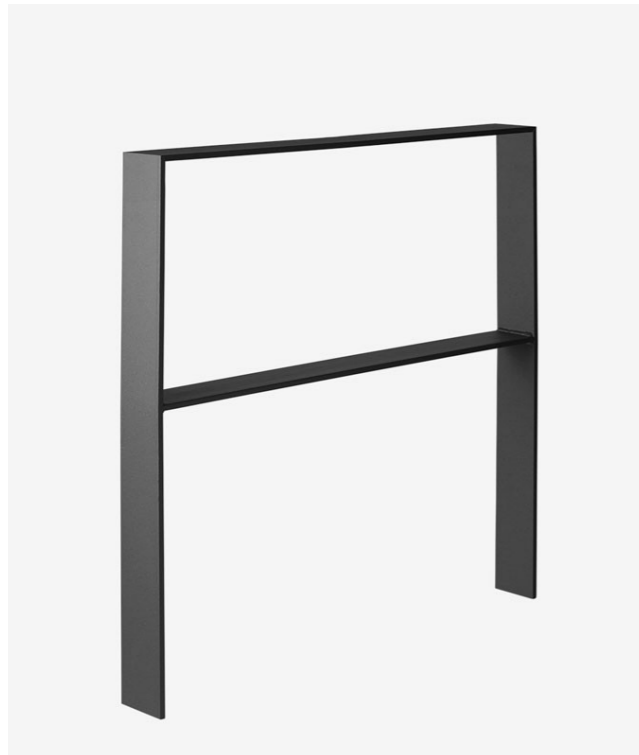
Veloanlehnbügel mit Querstrebe
